COMMUNE LA MORTE (38350)

ELABORATION DU PLAN LOCAL D'URBANISME

Carte des aléas

Note de présentation

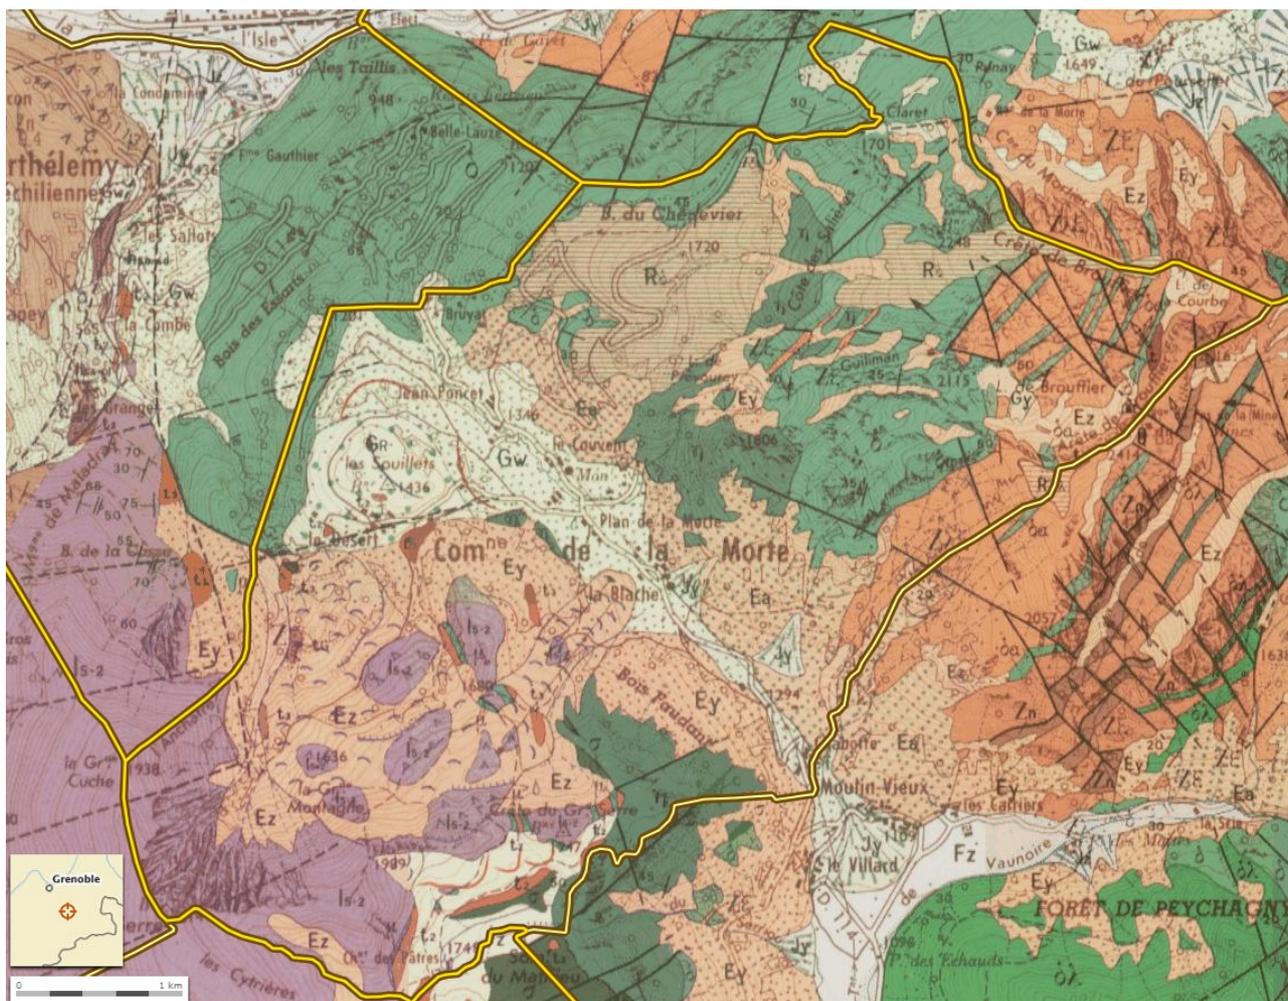
Figure II.2: Extrait de la carte géologique (BRGM) au niveau de la commune de La Morte (limites communales en jaune).

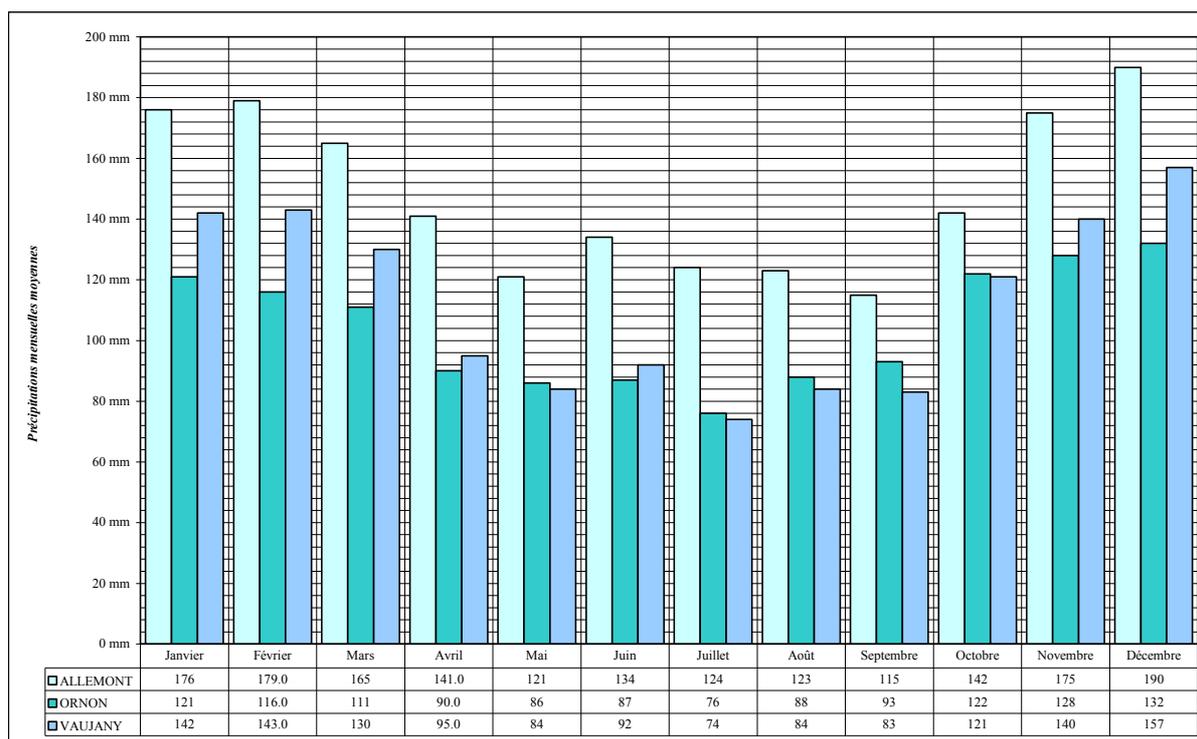
Figure II.3 : Précipitations mensuelles moyennes sur la période 1961-1990 (Météo France)

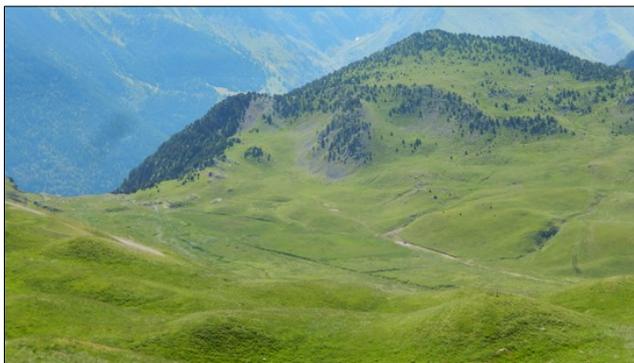
Figure III.1 : Photo de la zone humide du vallon des Pâtres.

- Une vaste dépression occupée par une zone humide dans le fond du vallon des Pâtres (fig. III.1) ;
- Une dépression du terrain au sud de la R114b au Champ-de-La-Fond (fig. III.2) ;
- Une dépression topographique à l'amont de l'intersection de la RD114 et de la route de La Cascade ;
- Une dépression topographique en contrebas du départ du télésiège de La Blache et de la RD114.

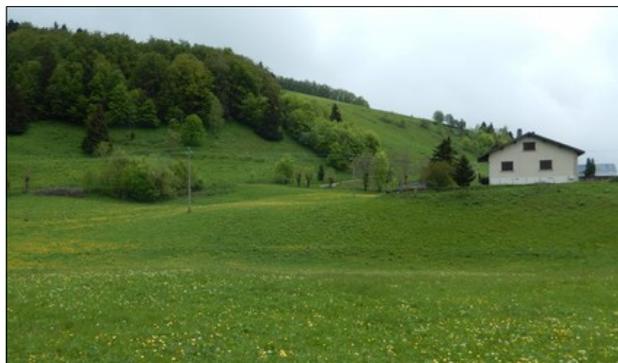
Figure III.2 : Photo de la dépression topographique au Champ-de-La-Fond.

Les dépressions topographiques au Champ-de-La-Fond et à l'amont du pont de la RD114 ont été classées en **aléa moyen (I'2)**, tandis que la zone humide du vallon des Pâtres et la dépression en contrebas du télésiège de La Blache ont été classées en **aléa faible (I'1)** d'inondation en pied de versant.

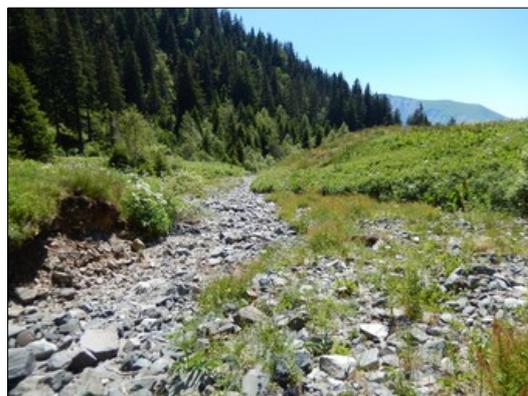
Figure III.3 : Photo du lit mineur du Guiliman comblé de matériaux au niveau de la zone de Prévourey.

Le cours d'eau pouvant poser le plus de problèmes sur le territoire communal est le ruisseau de Guériment, directement alimenté par Le Guiliman. Le Guiliman prend sa source dans le cirque de Brouffier sur le massif du Taillefer. Il s'écoule en terrain montagnard rocheux, et présente de très fortes pentes le long de son parcours. Son action d'érosion peut être très intense et il peut charrier d'importantes quantités de matériaux, qui vont se déposer sur le premier replat qu'il rencontre : la zone de divagation et de régulation de Prévourey (fig. III.3). En 2008 ce sont environ 500 m³ de matériaux qui ont comblé le lit mineur du torrent à cet endroit. En cas de comblement du lit dès l'amont de la zone, les débordements pourraient divaguer sur l'ensemble du replat.

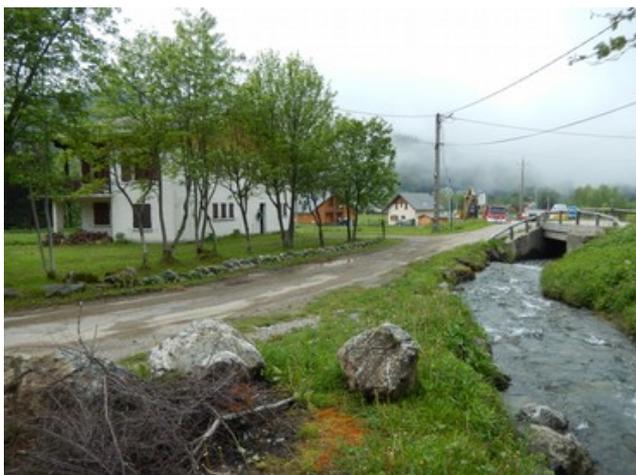
Figure III.4 : Photo du point de débordement du Guérimont à l'amont du pont de la route de la Cascade (chemin des Jensannes). La première maison en rive gauche est particulièrement exposée.

Le pont de la RD114 constitue un troisième point noir, qui force l'extension des débordements à l'amont, en particulier en rive droite. À l'aval de ce point, le lit majeur du cours d'eau se trouve bien délimité et encaissé. Des débordements importants et des dépôts de matériaux pourront se produire, mais leur extension sera limitée. Les berges abruptes sont sensibles aux glissements superficiels (fig. III.5).

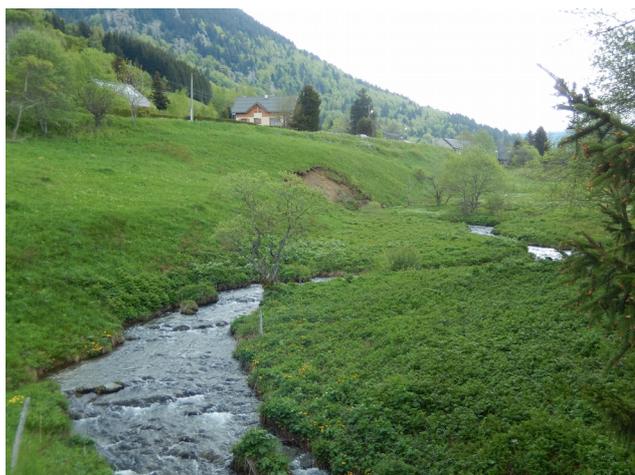
Figure III.5 : Photo du lit majeur encaissé du Guérimont dans la zone aval. Les berges sont sensibles aux glissements superficiels.

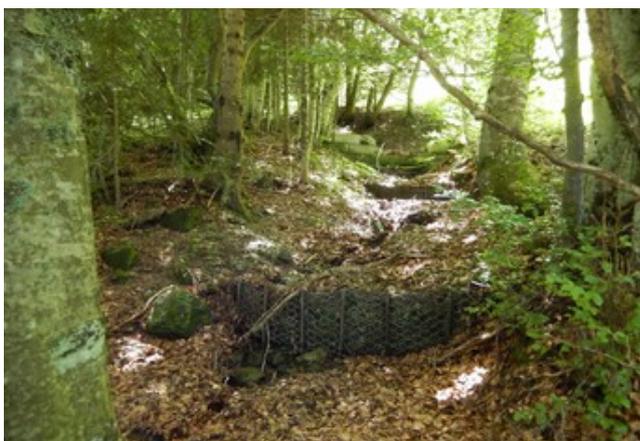
Figure III.6 : Photo du ruisseau du Grand-Serre dans sa partie de surface, boisée et équipée de seuils.

Le ruisseau du Grand-Serre prend naissance au nord de la crête éponyme, collectant les eaux de ruissellement du vallon de Roumayoux. Il est busé sur sa partie haute, au niveau des pistes de ski. Les écoulements en surface s'apparentent donc à des ruissellements sur versant. Il s'écoule ensuite sous une bande boisée, dans un lit raide et étroit ayant fait l'objet de travaux de correction (mise en place de seuils) (fig. III.6). Il est de nouveau busé à partir de la piste forestière, et ce sur quelques centaines de mètres jusqu'au pied de versant. L'entrée de ce second busage constitue un point de débordement qui peut entraîner la divagation des écoulements et du transport solide jusqu'au pied du versant (fig. III.7). Il évolue ensuite en surface dans le fond du vallon peu encaissé et de faible pente jusqu'au niveau des Plateaux où sa pente augmente de nouveau dès le passage de la RD114. Il poursuit son cours en contrebas du hameau de Chabotte, dans un lit encaissé où il ne peut créer de désordres conséquents mis à part de l'érosion de berges.

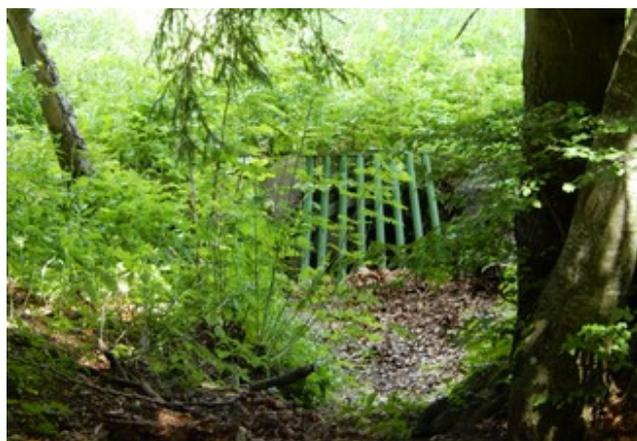
Figure III.7 : Photo de la grille d'entrée de la deuxième buse, vulnérable, directement à l'amont de la piste forestière.

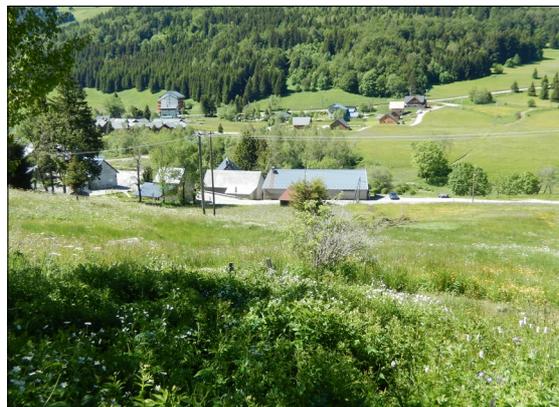
Figure III.8 : Zone de concentration des eaux de ruissellement à l'amont de la RD114, débouchant au droit du bâtiment central sur la photo.

- Au niveau du Molard, les eaux de ruissellement potentiellement chargées en transport solide, concentrées par le chemin carrossable d'accès au domaine skiable peuvent divaguer sur une piste de ski, et déboucher sur le pied du versant entre le Plan-de-La-Morte et La Blache. Une partie des écoulements reste concentrée sur le chemin de La Montagne du Grand-Serre, tandis que le reste peut divaguer au sein de la zone urbanisée.

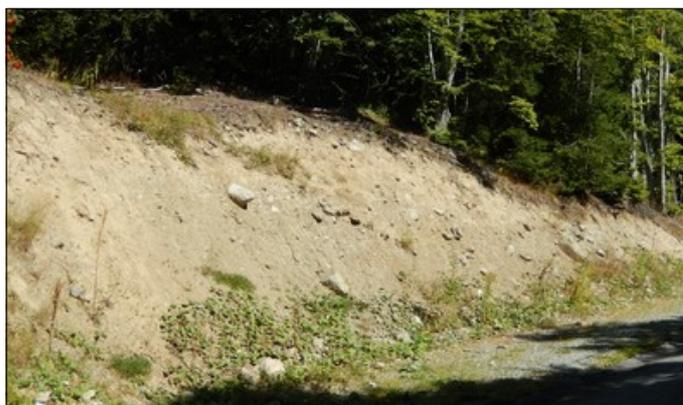
Figure III.9 : Affleurement de moraine dans un talus de la RD114E à l'amont de La Grande-Reine.

Les terrains constituant le territoire de La Morte sont très souvent argileux (moraines, colluvions, etc.)(fig. III.9) ou altérables (calcaires, schistes, etc.), ce qui favorise l'apparition de glissements de terrain. Le relief marqué du contexte montagnard et l'abondance d'eau constituent des facteurs aggravants pour l'apparition de ces phénomènes. La pente est le principal moteur des glissements de terrain et la présence d'eau diminue la stabilité des terrains en réduisant leur qualité mécanique (en créant des pressions interstitielles, en lubrifiant les interfaces entre les diverses formations, etc.). La profondeur des glissements peut varier de quelques décimètres à quelques mètres ; elle est souvent liée à l'épaisseur de terrain meuble en surface. Les glissements peuvent également avoir des origines plus profondes, au sein même du substratum, en fonction de l'état géologique de celui-ci. Sur le territoire de La Morte, la carte géologique fait état d'importants mouvements de versant anciens ayant affecté les versants nord de La Grande-Montagne et de la Crête du Grand-Serre, ainsi que le versant du Mollard. Bien que ces glissements ne montrent pas de signes d'activité aujourd'hui, la sensibilité au glissement des terrains concernés reste présente.

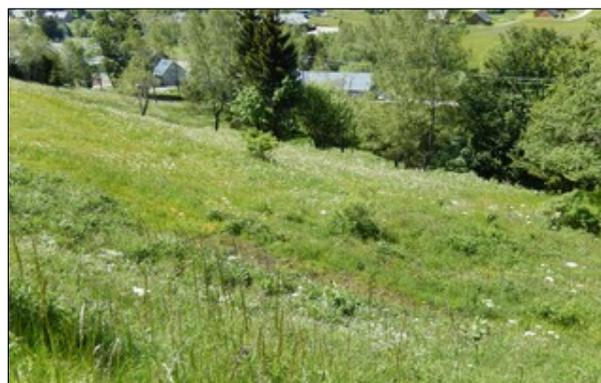
Figure III.10 : Terrains entre Le Couvent et La Grande-Reine, de pente moyenne, hydromorphes et présentant une topographie chahutée.

- Entre Le Couvent et La Grande-Reine, des terrains constitués de formations glaciaires (moraines et éboulis mixtes), en pente moyenne, présentent une topographie irrégulière et une humidité élevée, liée notamment à des apports anormaux en eau (issus de la fuite d'un réservoir en amont selon la mairie) (fig. III.10).

L'**aléa moyen (G2)** enveloppe les phénomènes actifs et caractérise les pentes les plus fortes des versants. Il est également parfois présenté sur des pentes faibles présentant une forte humidité (suintements de surface, source) et/ou des déformations suspectes à leur surface. C'est le cas notamment du secteur entre Le Couvent et La Grande-Reine.

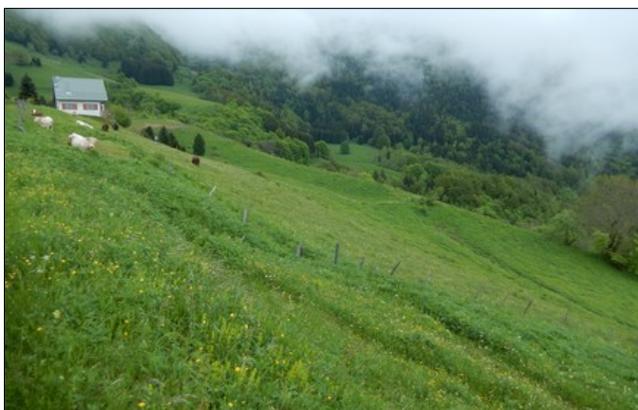
Figure III.11 : Les terrains de forte pente à l'aval du Désert présentent une sensibilité aux glissements de terrain

comme sensibles aux glissements de terrain. Il s'agit notamment des zones de pied de versant constituées de formations glaciaires potentiellement riches en argiles, de part et d'autre du col de La Morte et des vallées qui en découlent (fig. III.11 et III.12), ainsi que les versants du massif du Grand-Serre constitués de formations calcaires dont les couches d'altération peuvent présenter une sensibilité au glissement.

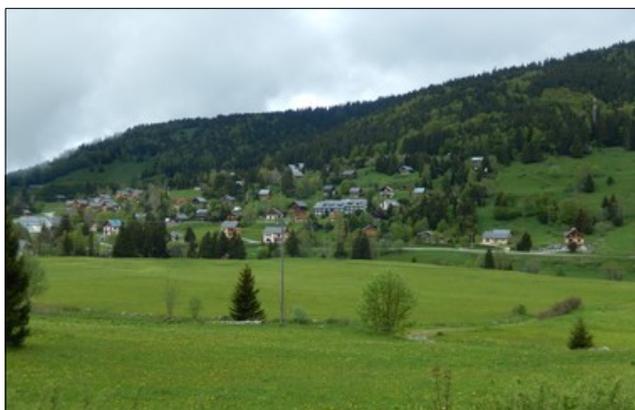
Figure III.12 : Le hameau de La Grande-Reine est situé sur des moraines de pente moyenne sensibles aux glissements de terrain.

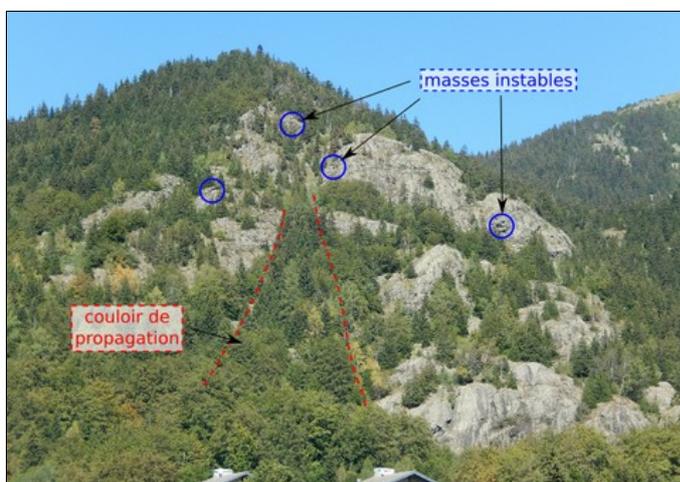
Figure III.13 : Photo du site de La Cascade (rive droite).

Le secteur de La Cascade (rive droite) se situe au pied d'un versant abrupt où affleurent de façon irrégulière des gabbros massifs fracturés (fig. III.13). Les affleurements sont visibles depuis le pied du versant (1380 m d'altitude, présence d'un site d'escalade sportive et départ d'une via ferrata) et jusqu'au Chemin Bonniot à environ 1630 m d'altitude. Le rocher est dans l'ensemble assez sain (il a été soumis à l'érosion glaciaire notamment) bien que quelques masses instables soient

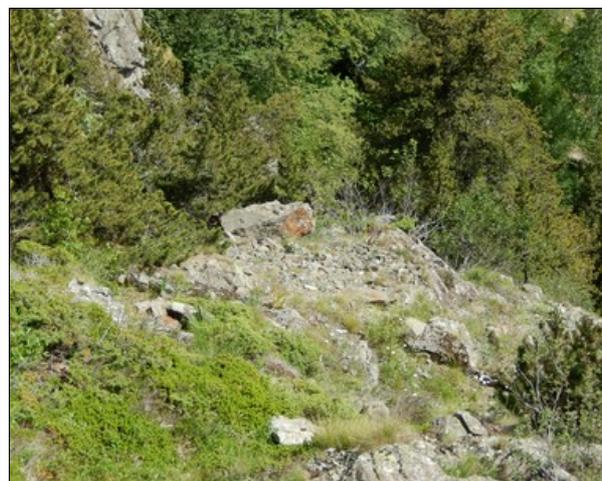
Figure III.14 : Photo de blocs (dont un de l'ordre du mètre cube) éboulés et arrêtés dans le versant, vus depuis le GR50.

identifiables, avec des volumes pouvant atteindre le mètre cube (fig. III.14). Les gabbros affleurent par paquets plus ou moins isolés, imposant une certaine rugosité globale au versant. La plupart des blocs sont donc stoppés assez vite par cette topographie chahutée et n'atteignent pas le pied du versant. Un couloir de propagation a cependant été identifié. Un éboulis vif est présent sur l'amont de ce couloir, et de nombreux blocs anciens (éboulés ou erratiques) sont observables jusqu'au pied du versant, à l'amont d'un bâtiment.

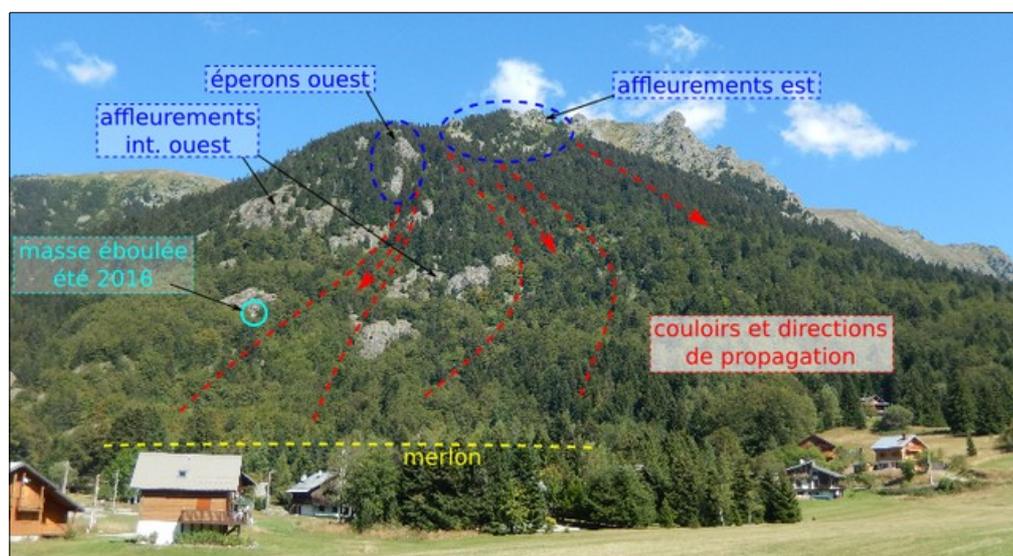
Figure III.15 : Photo interprétative du secteur de La Pisse.

Plusieurs chalets à La Pisse sont situés au pied d'un versant rocheux constitué de gabbros. Comme pour le secteur de la cascade, la roche mère est massive, plus ou moins fracturée, et affleure de façon irrégulière par ressauts et éperons dans le versant boisé (fig. III.15). Deux ensembles de zones de départ sont identifiables.

D'une part, les affleurements et éperons ouest, qui s'étagent entre le second lacet de la piste forestière (environ 1450 m d'altitude), et l'altitude 1730 m. Le rocher est plutôt sain sur les affleurements bas et intermédiaires (soumis à l'érosion glaciaire), tandis que les éperons supérieurs présentent une configuration propice à l'instabilité (géométrie en « pilier », roche fracturée non purgée). Notons que des blocs peuvent tout de même se détacher des affleurements bas et intermédiaires. Des éléments sont d'ailleurs tombés d'un affleurement inférieur pendant l'été 2016, entre deux visites de terrain dans le cadre de cette étude, laissant une trace fraîche sur l'affleurement (les blocs n'ont pas été retrouvés). Les volumes susceptibles de se détacher sont de l'ordre du mètre cube, voire plus de 10 mètres cubes pour des phénomènes plus rares. Notons au pied du versant, jusqu'aux abords des premières maisons, la présence de très gros blocs anciens (plusieurs dizaines de mètres cubes) (fig. III.16). Le phénomène à l'origine de ces blocs est incertain, il pourrait s'agir des vestiges d'un éboulement en masse lié à la décompression postglaciaire des versants, ou bien de blocs éboulés plus récemment à l'échelle géologique. D'autres blocs sont observables entre les habitations. Ils ont été déterrés lors des constructions des maisons et sont probablement des blocs erratiques, et n'ont donc pas de lien avec les phénomènes de chutes de blocs étudiés ici. Le versant à l'aval de ces zones de départ présente une topographie globalement régulière mais parsemée de ressauts constitués par les affleurements. Un couloir de propagation se dégage toutefois, naissant en rive gauche des éperons supérieurs. Il débouche directement à l'amont des premières maisons.

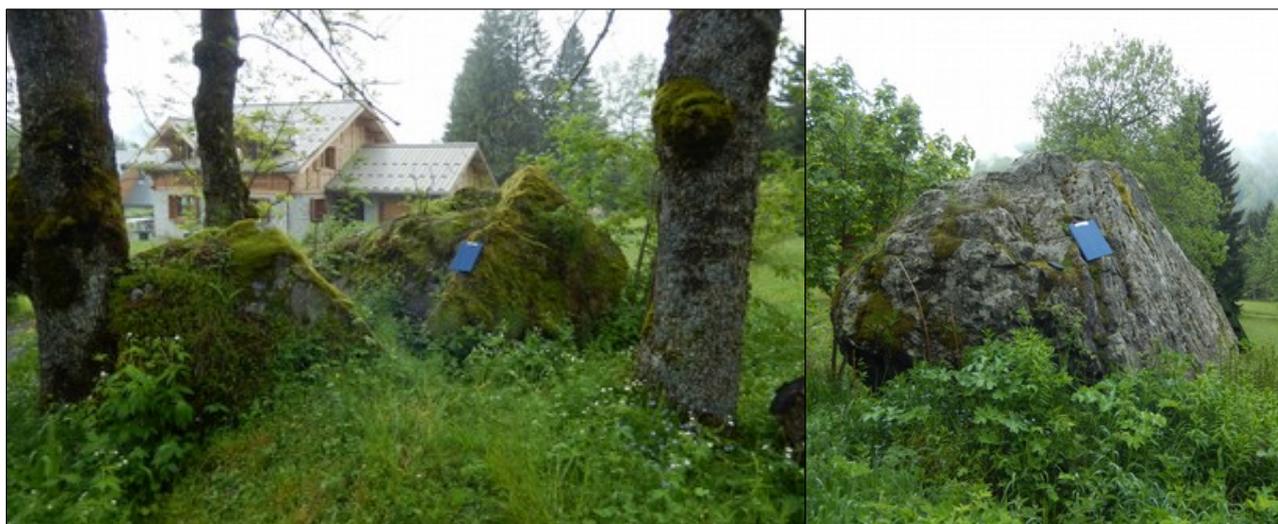
Figure III.16 : Photos de blocs de plusieurs dizaines de mètres cubes près des habitations à La Pisse.

Un merlon pare-blocs a été mis en place suite à une étude trajectographique réalisée en 1986 par l'ADRGT². Il s'étend sur 150 mètres linéaires. D'après les observations effectuées sur le terrain, il présente une hauteur de 5 m pour une largeur de crête de 3 m et une largeur de fond de fosse de 4 m. Ses parements amont et aval présentent des pentes relativement faibles de respectivement 35 et 33°. La structure interne du merlon n'a pas pu être vérifiée, mais il semble qu'il soit constitué d'une simple levée de terre compactée. Un seul bloc de moins d'un mètre cube a été observé dans la fosse.

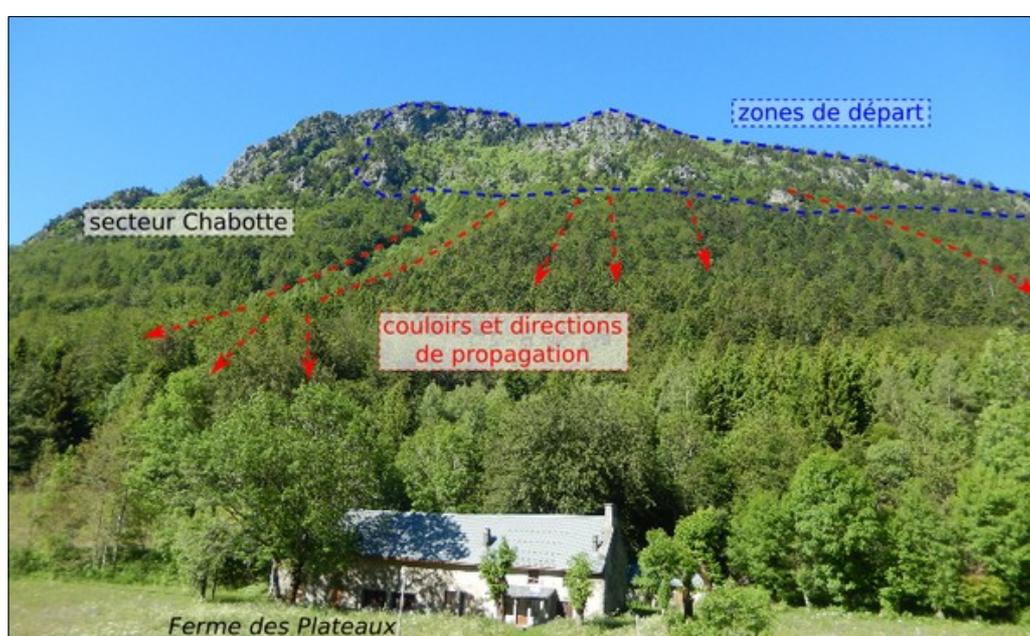
Figure III.17 : Photo du versant du secteur de Bois-Faudant / Les Plateaux

Le versant de Bois-Faudant est constitué de gabbros massifs fracturés affleurant sous forme d'éperons et piliers rocheux entre 1575 et 1850 m d'altitude (fig. III.17). Certains piliers sont très fracturés et des volumes de l'ordre du mètre cube ou de la dizaine de mètres cubes peuvent s'en détacher. Des éboulis vifs sont présents directement à l'aval des zones de départ, confirmant leur activité. De gros blocs anciens sont observables au pied du versant en contrebas de la RD114, bien que leur origine soit difficile à préciser (éboulement ancien survenu dans des conditions géomorphologiques et climatiques potentiellement différentes, blocs erratiques, etc.). Le versant présente une topographie globalement régulière, avec une pente décroissant progressivement. Certains couloirs de propagation sont toutefois identifiables. La ferme des Plateaux se situe en rive gauche au pied d'un ancien cône de déjection, alimenté par un vaste cirque, et au droit d'éperons et affleurements conséquents fracturés.

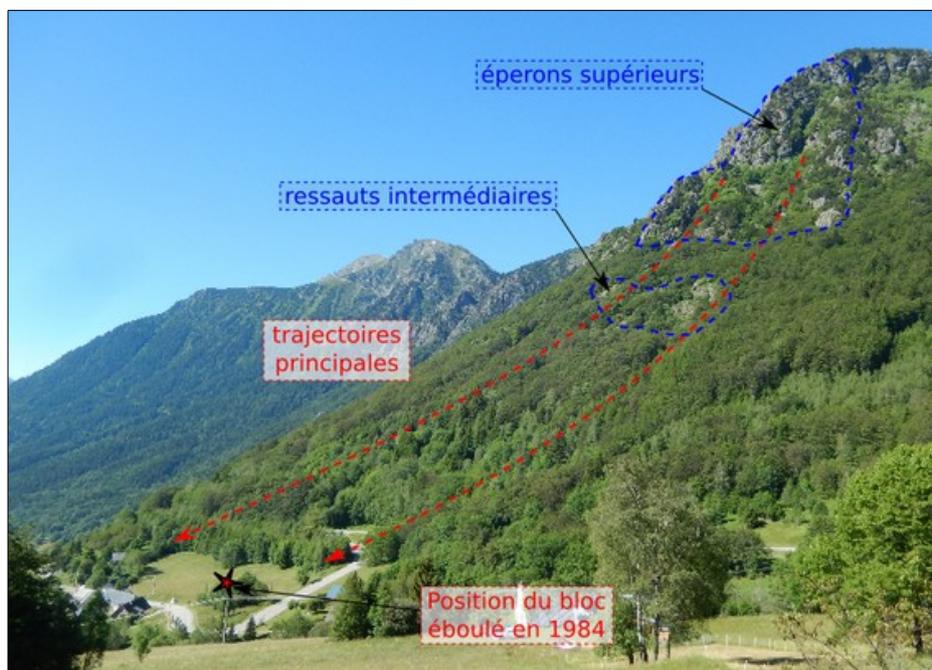
Figure III.18 : Photo du secteur de Chabotte.

Ce secteur se trouve en continuité avec le secteur de Bois-Faudant / Les Plateaux. Le hameau de Chabotte se situe entre 1210 et 1235 m d'altitude, à l'aval d'affleurements et d'éperons de gabbros fracturés massifs émergeant sur l'amont du versant boisé (fig. III.18). Les éperons supérieurs se trouvent entre 1490 et 1800 m d'altitude. Ils constituent une zone de crête escarpée. Ainsi, au-delà de 1800 m, les blocs éboulés s'orientent au nord vers le secteur de Bois-Faudant, ou au sud sur la commune de Lavaldens. Des affleurements intermédiaires émergent dans le versant boisé par ressauts. Ils sont visibles entre 1400 et 1450 m d'altitude. Des éboulis vifs sont présents au pied des zones de départ, et de nombreux gros blocs sont observables dans le versant. Leur volume est de l'ordre de quelques mètres cubes. Le versant présente une topographie globalement régulière, avec toutefois des ressauts et quelques couloirs de propagation préférentiels.

Un merlon pare-blocs a été mis en place suite à l'étude trajectographique réalisée en 1986 par l'ADRGT⁴. Il s'étend sur 220 mètres linéaires. D'après les observations effectuées sur le terrain, il présente une hauteur de 4 m pour une largeur de crête de 1,5 m et une largeur de fond de fosse de 2 m. Ses parements amont et aval présentent des pentes relativement faibles de respectivement 37 à 40° et 33°. La structure interne du merlon n'a pas pu être vérifiée, mais il semble qu'il soit constitué d'une simple levée de terre compactée. Aucun bloc manifestement éboulé n'a été observé dans la fosse.

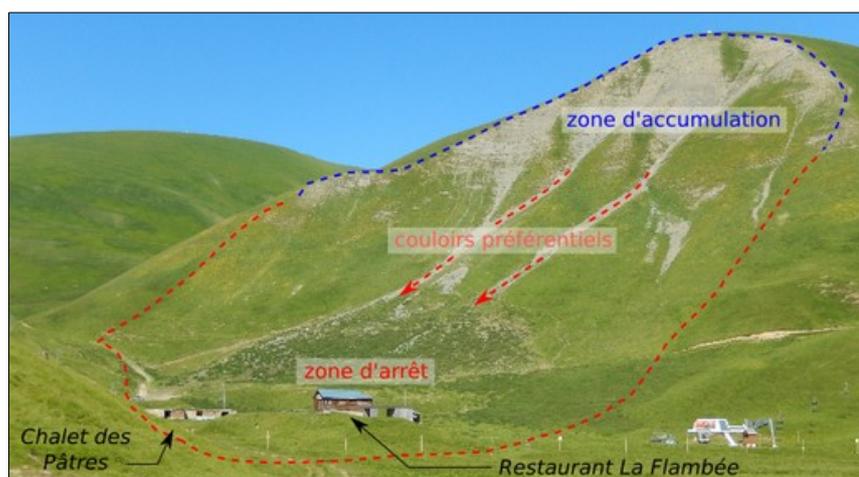
Figure III.19 : Photo du site de l'avalanche des Pâtres.

L'avalanche des Pâtres concerne un versant nu exposé sud-est du massif du Grand-Serre (fig. III.19). Cette avalanche a marqué plusieurs fois la mémoire collective en causant des dommages aux infrastructures de la station et en balayant la terrasse du restaurant La Flambée. Elle présente une vaste surface d'accumulation et la propagation peut se faire via différents couloirs. L'ensemble du versant peut être concerné, comme ce fut le cas en 1993. La zone d'arrêt fréquent est bien visible dans le paysage (cône de déjection), mais l'absence d'obstacle topographique conséquent jusqu'au versant opposé peut étendre l'emprise de l'avalanche en cas d'avalanche en aérosol avec fort cumul de neige (fig. III.20). Notons que le chalet des Pâtres est équipé d'une protection passive à son amont (levée de terre), ainsi que le restaurant La Flambée, construit sur un remblai de trois mètres de hauteur. Ces bâtiments sont ainsi partiellement protégés des effets des pressions

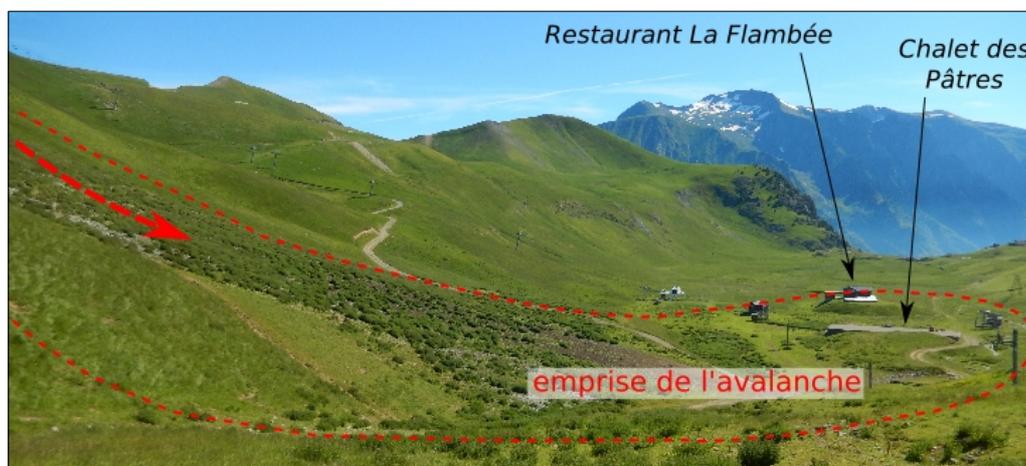
Figure III.20 : Photo de la zone d'arrêt de l'avalanche de Pâtres.

Ce site est équipé de systèmes de déclenchements paravalanche Gazex.

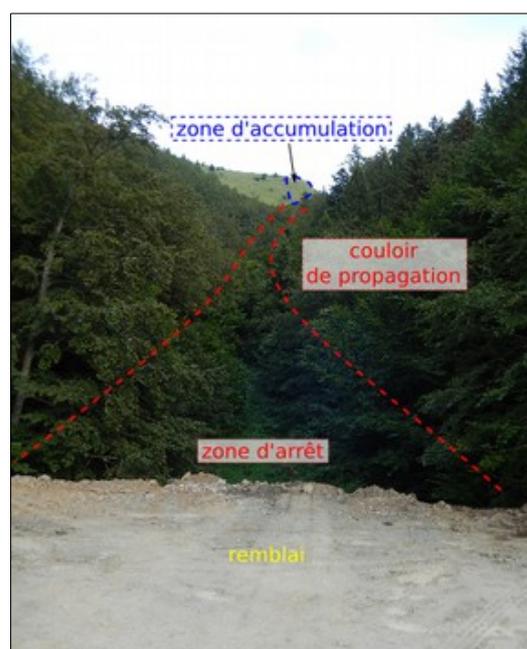
Figure III.21 : Photo du site de l'avalanche des Cochettes.

Cette avalanche concerne un petit vallon exposé nord-ouest, à l'ouest de La Cochette. D'après la CLPA et les élus, cette avalanche arrivait jusqu'à la piste à environ 1450 m d'altitude, mais son fonctionnement a changé suite à deux interventions modifiant la topographie du site. D'une part, le terrassement sur la crête de La Cochette, au début des années 1980, aurait réduit sa zone d'accumulation et l'avalanche dans son ampleur maximale ne se serait pas reproduite depuis. D'autre part, au niveau de la zone d'arrêt de l'avalanche, une plateforme en remblai a été créée à niveau de la piste. Le talus amont de cette plateforme ferait office d'obstacle à l'avalanche (fig. III.21).

La présence de ce remblai, d'une hauteur de 5 m par rapport au fond de la combe, se traduit par une dépression à son amont pouvant stocker un volume de neige d'environ 2000 m³. En l'état actuel, cette configuration permet de réduire l'emprise de l'avalanche. Cependant, en cas de poursuite du remblaiement de la combe, et donc de disparition de la « fosse » à son amont, non seulement les dépôts ne pourraient plus être stockés dans cette dépression, mais le remblai ferait alors office de rampe sur laquelle l'avalanche pourrait largement s'étaler.

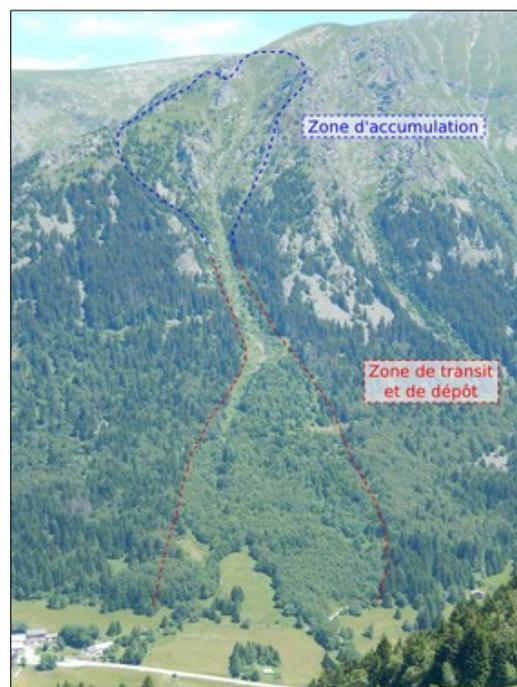
Figure III.22 : Photo du site de l'avalanche de La Blache depuis Le Mollard.

topographique, englobe le pied du versant et le fond de vallée où passe la RD114. L'avalanche annuelle concerne seulement la zone naturelle, cependant, des phénomènes plus rares peuvent atteindre le fond de vallée et causer des dommages importants (fig. III.23). Ce fut le cas notamment en 1905 (intensité maximale historique probable) et en 1981 (10 chalets détruits, RD114 coupée).

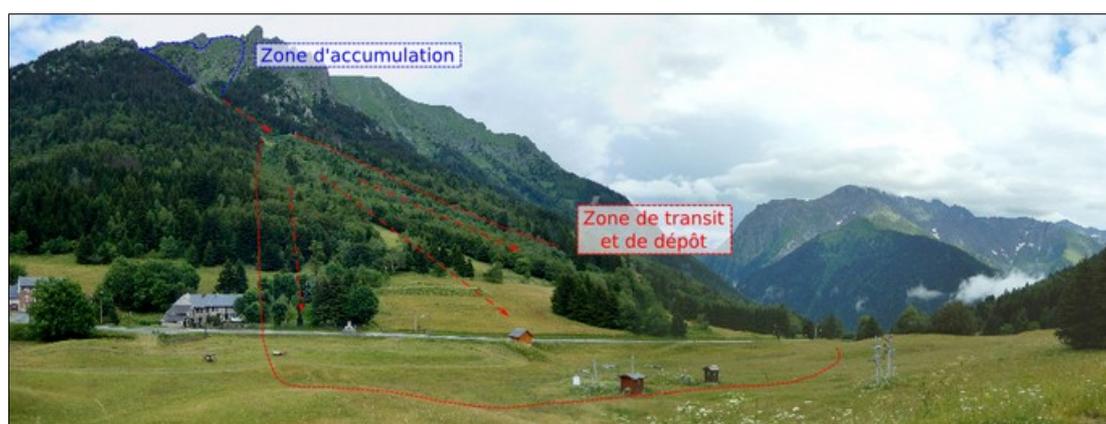
Figure III.23 : Photo interprétative de la zone d'arrêt de l'avalanche de La Blache.

Divers dispositifs de protection pare-avalanches ont été installés sur ce site depuis 1974⁵. Aujourd'hui, la zone de départ a été équipée de banquettes terrassées, grillagées et de plantations, et est équipée de dispositifs de déclenchements Gazex. Deux tournes ont été aménagées dans le couloir. L'une de 130 ml entre 1550 et 1610 m d'altitude, et l'autre de 60 ml à l'amont des premières maisons, entre 1415 et 1435 m d'altitude.

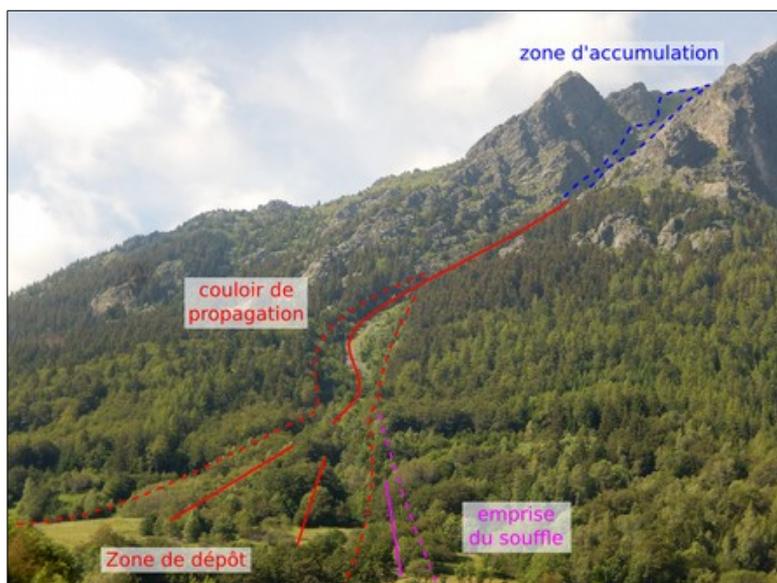
Figure III.24 : Photo du site de l'avalanche du Grand-Bec.

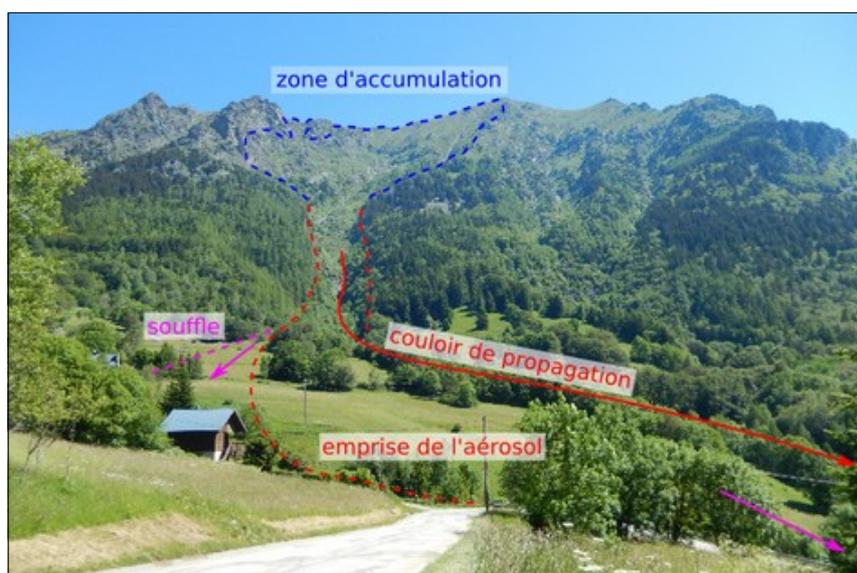
Figure III.25 : Photo du site de l'avalanche des Grandes-Combes.

Des boisements sur potets et sur banquettes ont été réalisées dans la zone de départ depuis 1990⁶.

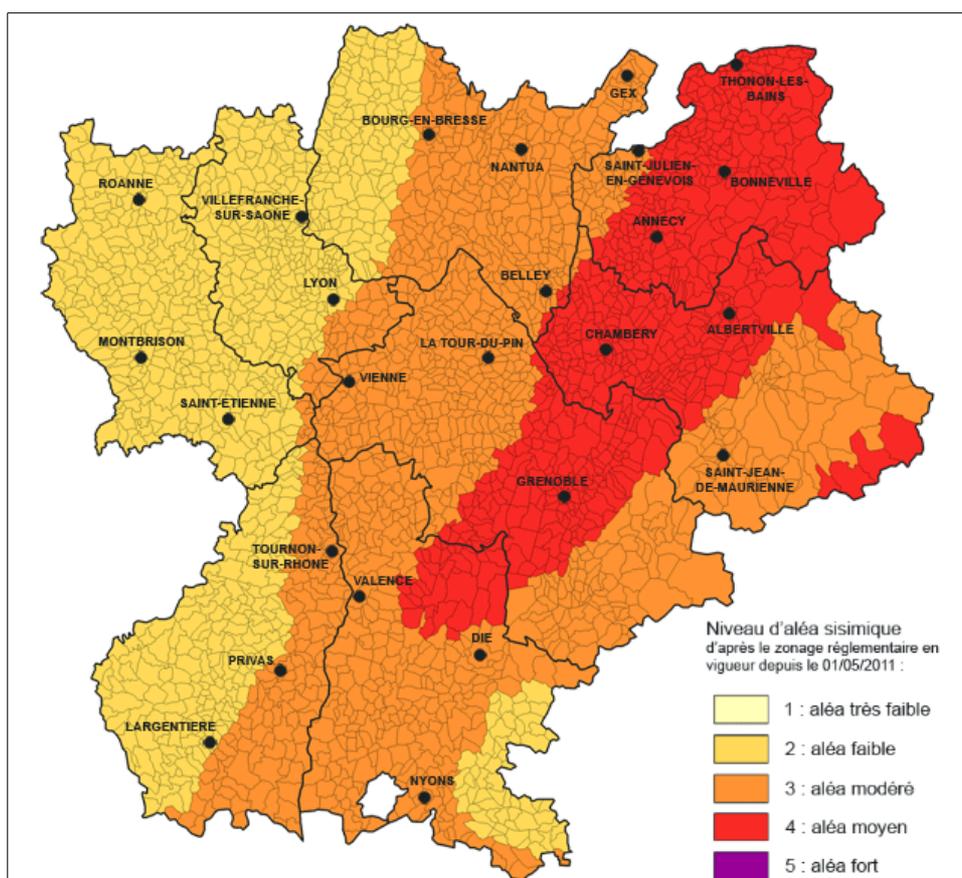
Figure IV.1: Sismicité en région Rhône-Alpes.

D'après ce zonage, la commune de La Morte se situe en zone de **sismicité 3** (aléa modéré).

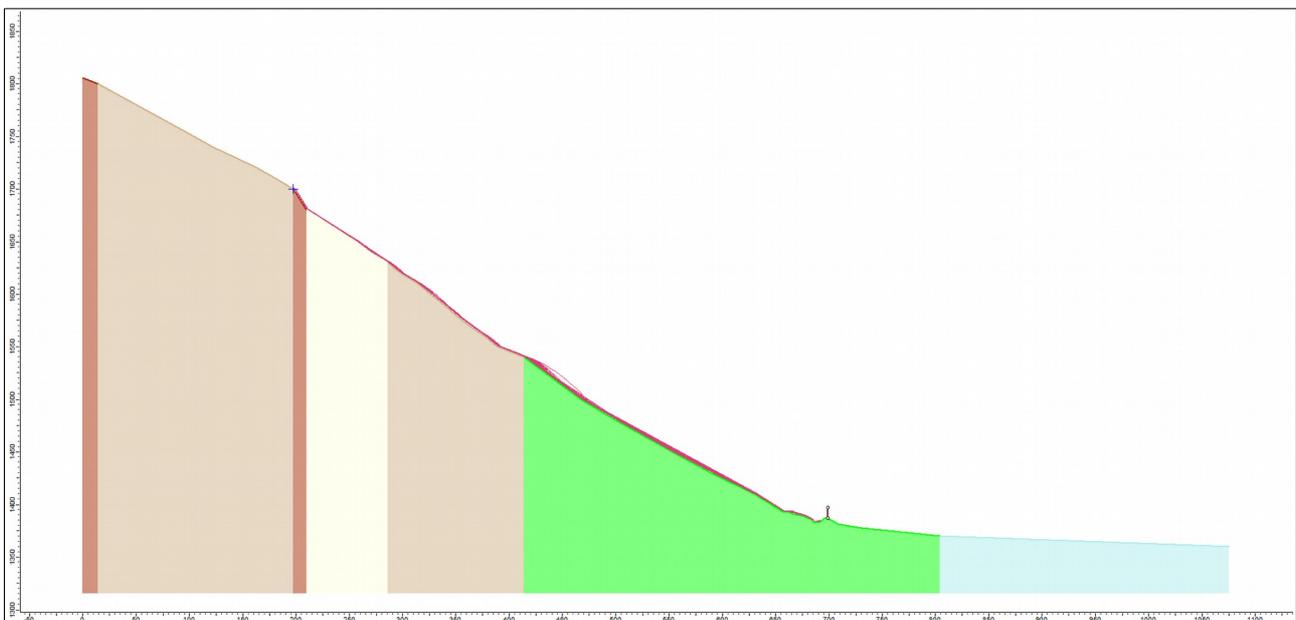
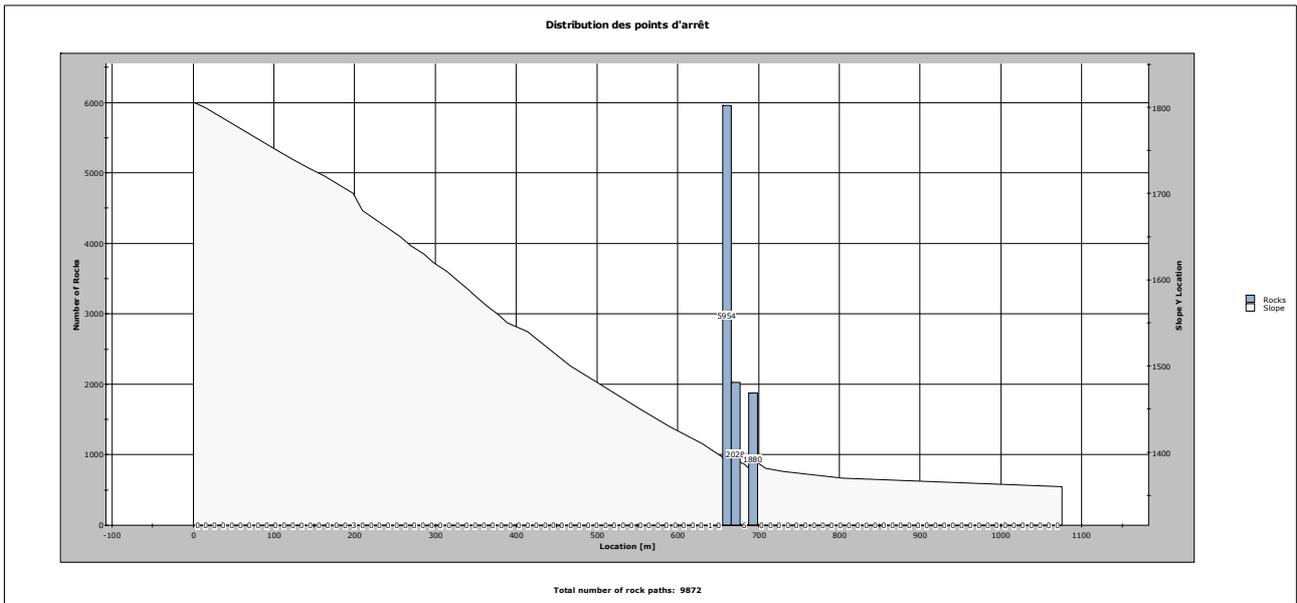
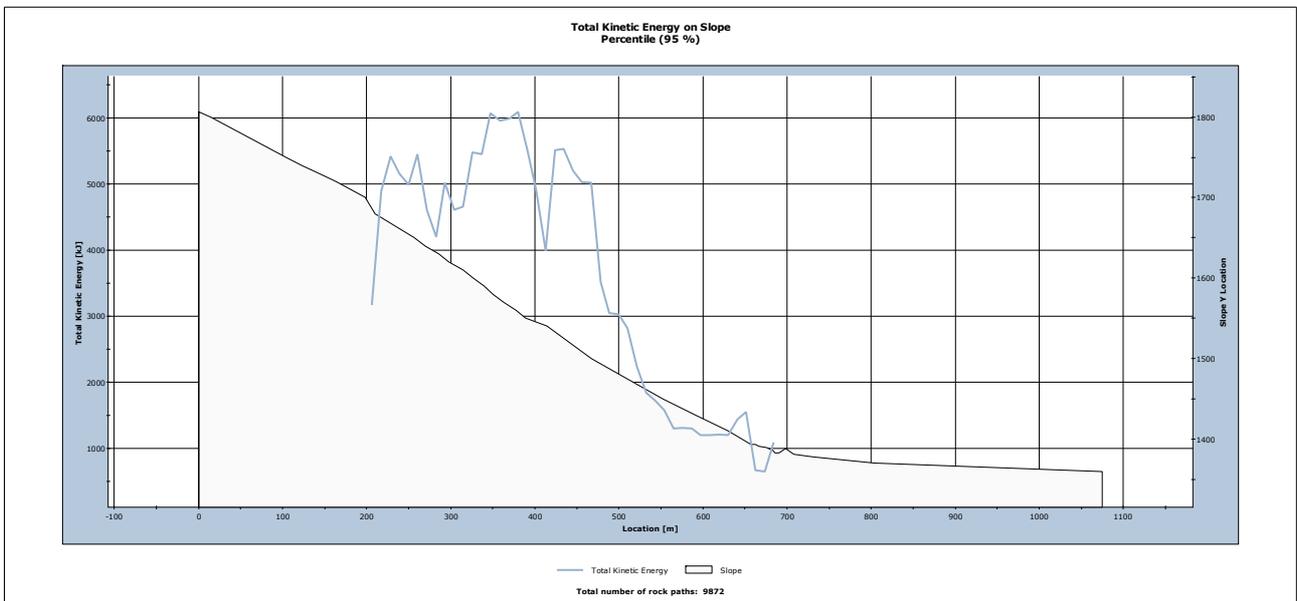
Pour des blocs de 30 t, toutes les trajectoires s'arrêtent en amont ou dans l'ouvrage. L'énergie cinétique totale est de 1500 kJ à hauteur de l'ouvrage (valeur non dépassée par 95 % des trajectoires).

L'ouvrage peut être franchi par une faible proportion des trajectoires simulées. Il ne peut donc être considéré comme une protection efficace pour l'établissement de la cartographie des aléas de chutes de blocs, une protection absolue¹ devant être recherchée pour le phénomène de référence.

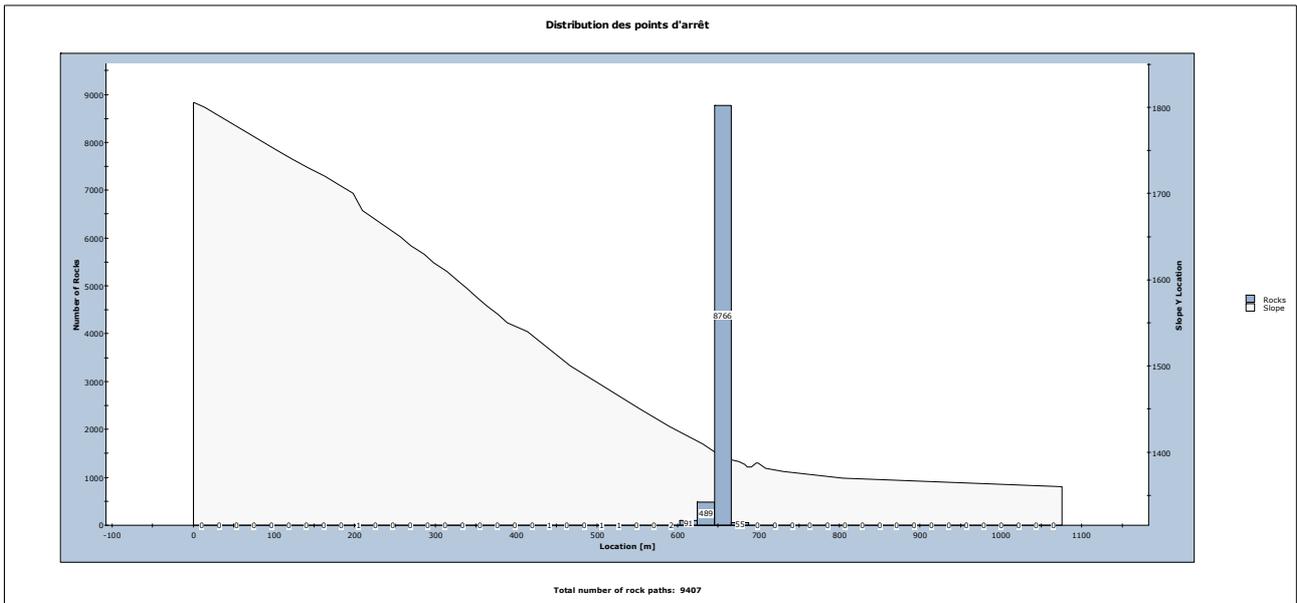
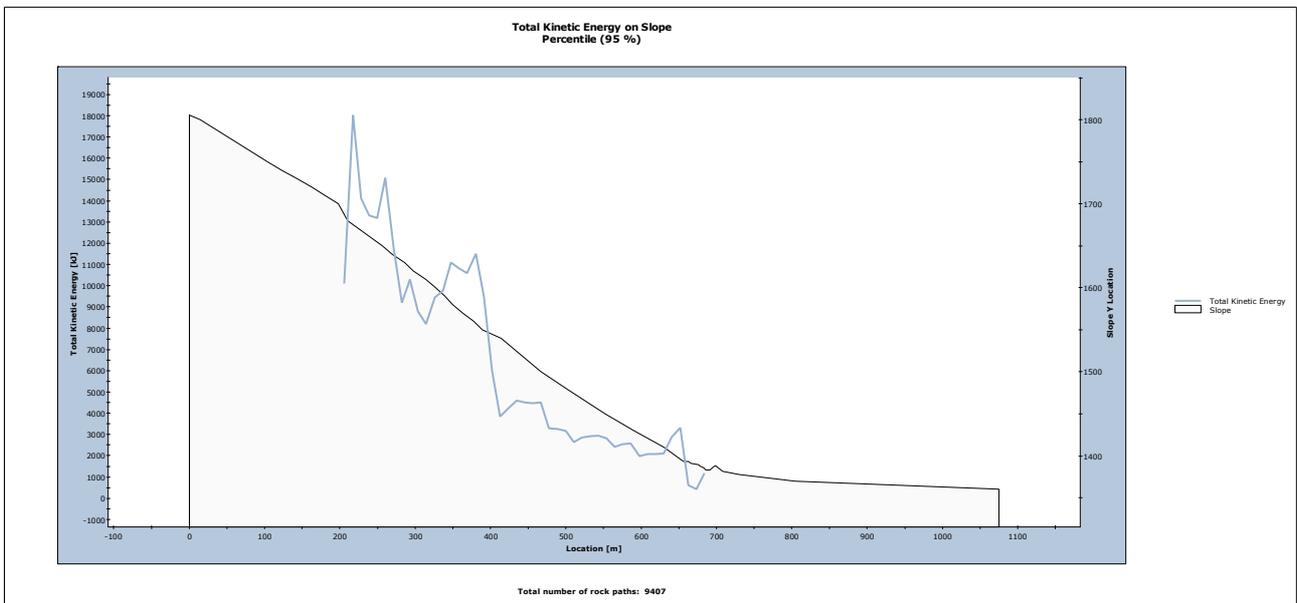
Pour des blocs de 100 t, toutes les trajectoires s'arrêtent en amont ou dans l'ouvrage. L'énergie cinétique totale est de 3300 kJ à hauteur de l'ouvrage (valeur non dépassée par 95 % des trajectoires).
