COMMUNE LA MORTE (38350)

ELABORATION DU PLAN LOCAL D'URBANISME

Carte des aléas

Note de présentation

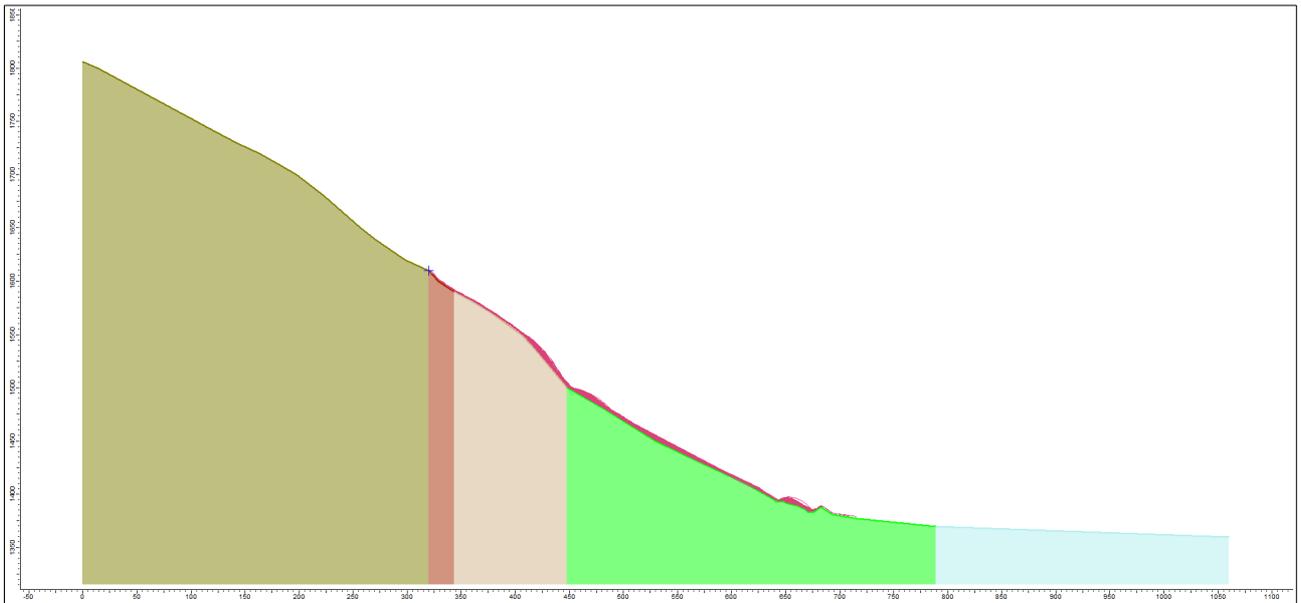
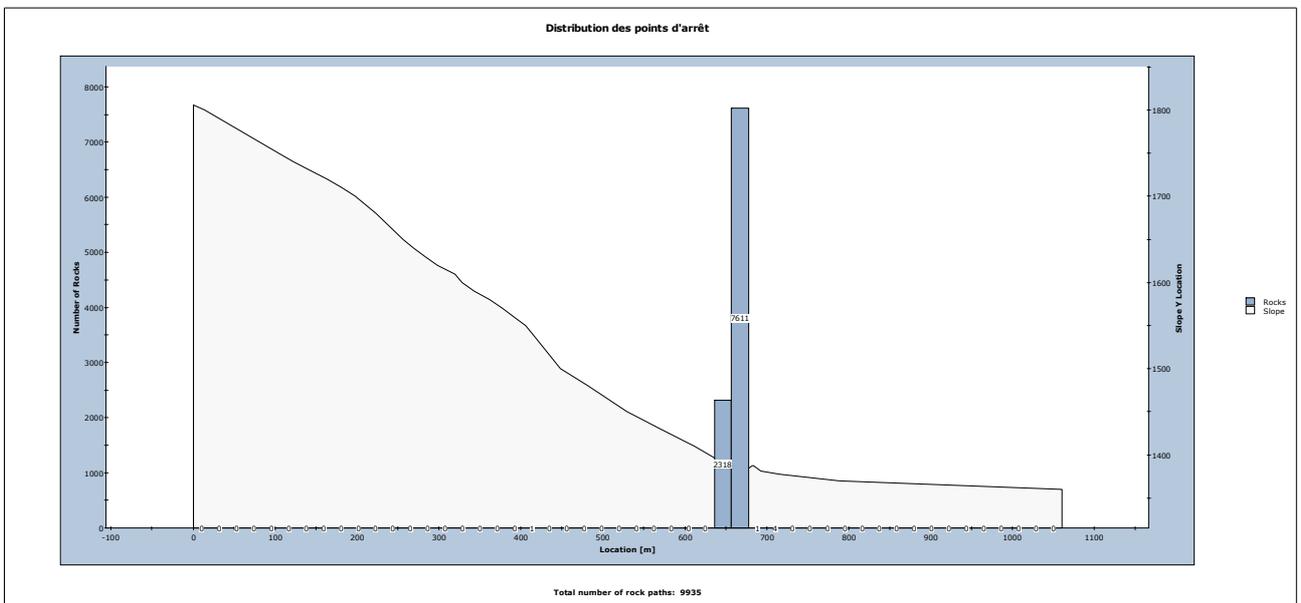
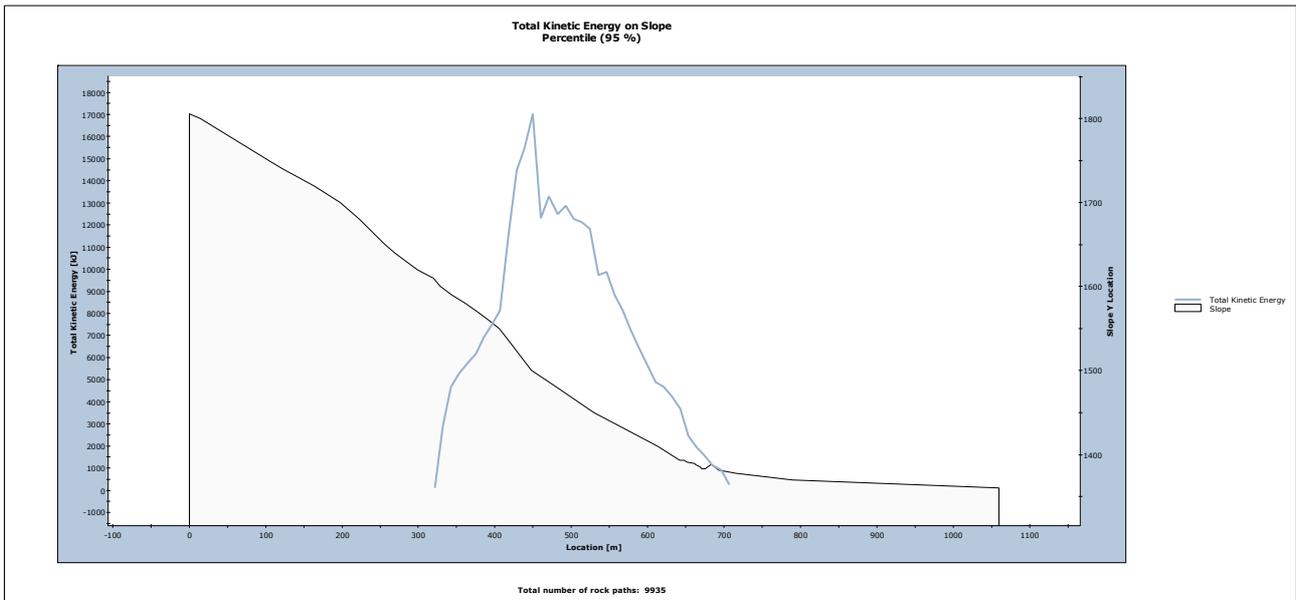
III.4.4. Profil B – départ 1600 m

Pour des blocs de 30 t, quelques blocs franchissent le merlon. L'énergie cinétique non dépassée par 95 % des blocs est de 1100 kJ à hauteur du merlon.

L'ouvrage peut être franchi par une faible proportion des trajectoires simulées. Il ne peut donc être considéré comme une protection efficace pour l'établissement de la cartographie des aléas de chutes de blocs, une protection absolue¹ devant être recherchée pour le phénomène de référence.
